RESTAURATION DU DÉCOR PEINT DU RETABLE DE SAINTE ANNE

Le petit retable de Sainte Anne situé dans la chapelle Sud de l'église de Ploujean (Morlaix) est de style néogothique. Il abrite les statues de Sainte Thérèse (à gauche), de l'Education de la Vierge (au centre) et de Saint Jean (à droite).

Les restaurateurs de l'**Atelier Régional de Restauration** ont travaillé in situ durant l'année 2018 afin de restaurer le décor peint du retable. Ce dernier avait déjà été déposé, restauré au niveau de sa structure puis remis en place par l'entreprise Le Ber en 2007. Nous avons pu constater que deux essences de bois différentes avaient alors été utilisées pour la réalisation des greffes et pièces neuves : résineux et de chêne. Certains motifs de l'entablement ont été vraisemblablement restitués d'après des moulages. De nombreuses pièces de bois brut étaient restées apparentes.

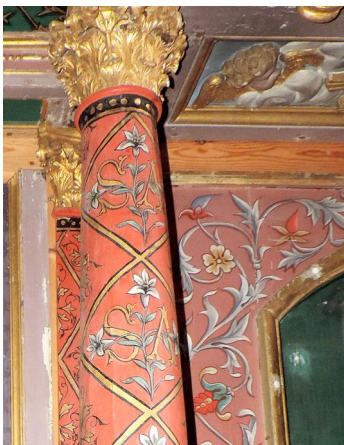
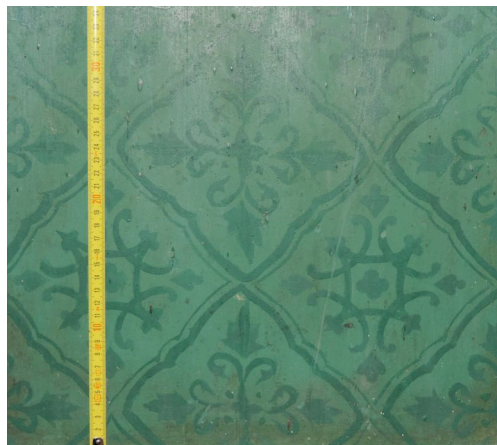
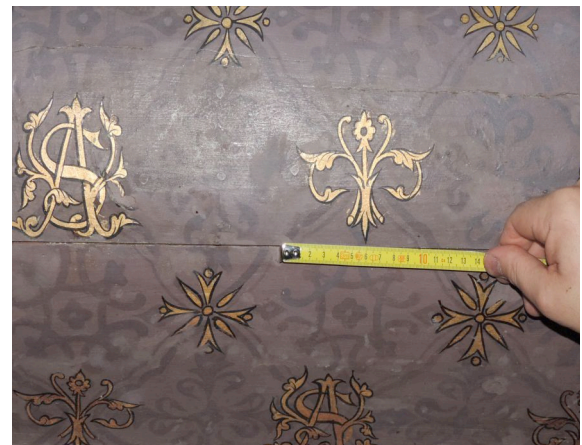
Sur les colonnes et l'encadrement de la niche centrale, le décor est peint à main levée sur un fond rouge avec détournage en noir. Sur les panneaux et l'autel, les décors sont réalisés en plusieurs étapes : ton de fond, motifs au pochoir en trame de fond légèrement plus foncé, puis pour l'autel, motifs au pochoir, dorés et contournés de noir à main levée. Ce décor complexe est long à restituer de manière illusionniste (à droite ci-dessous).

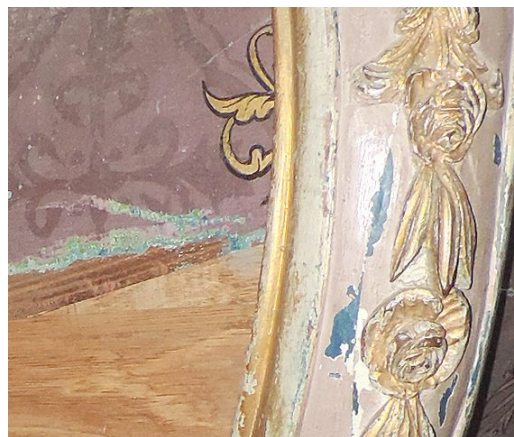
On aura repéré d'importantes reprises dans le décor peint de l'autel : des couches colorées sous-jacentes témoignent d'états colorés antérieurs ce qui tend à prouver que l'autel est plus ancien que les boiseries qui le surplombent.

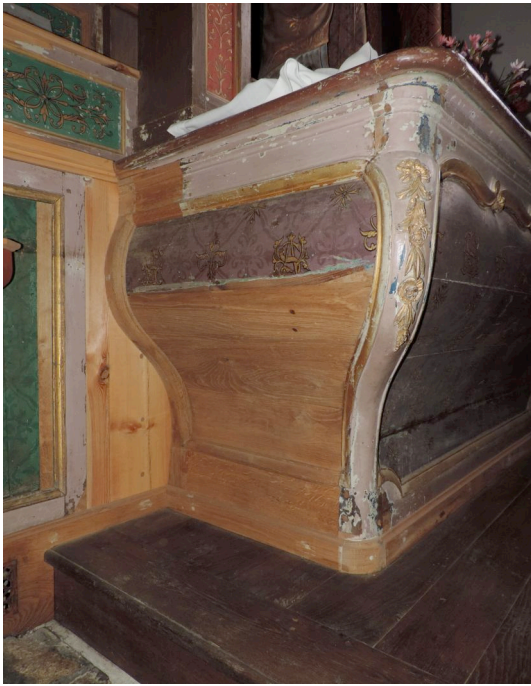
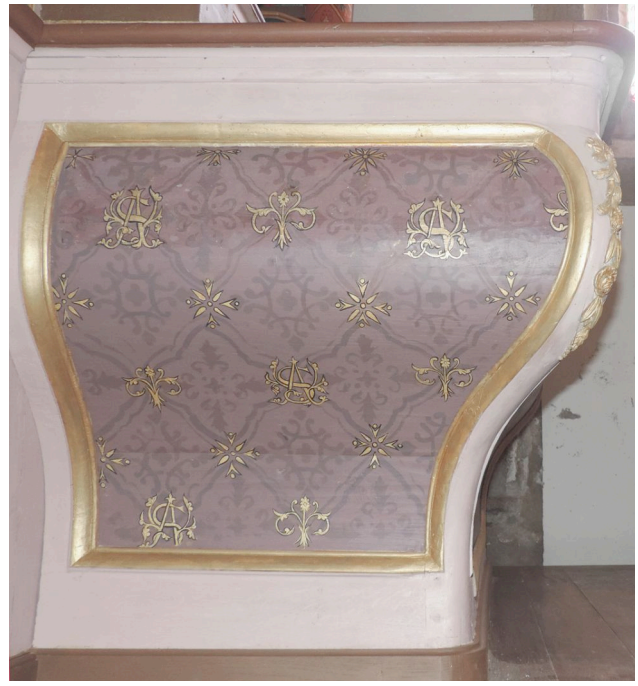
Les différentes étapes du travail de restauration sur l'autel :

À gauche : avant intervention de l'Atelier Régional de Restauration

À droite : après restauration : reconstitution du ton de fond avec application au pochoir de motifs plus foncés , application au pochoir de motifs dorés, détourage des motifs dorés à main levée, à l'aide de peinture noire et dorure des moulures

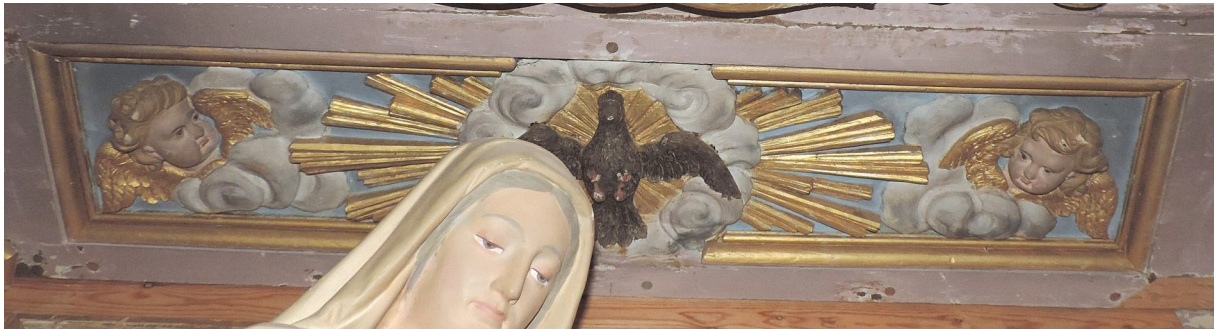
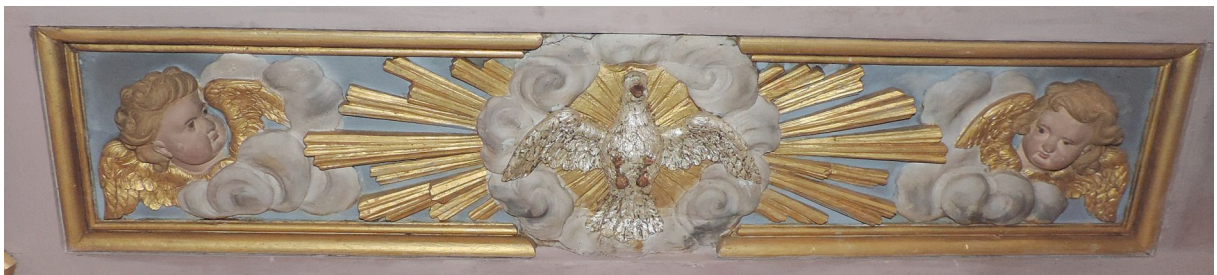
La colombe centrale était recouverte d'une feuille d'argent qui s'était oxydée au cours du temps (photo du haut)

Elle a été à nouveau argenterée (photo du bas). La feuille métallique a été isolée afin qu'elle ne s'oxyde pas au contact de l'air

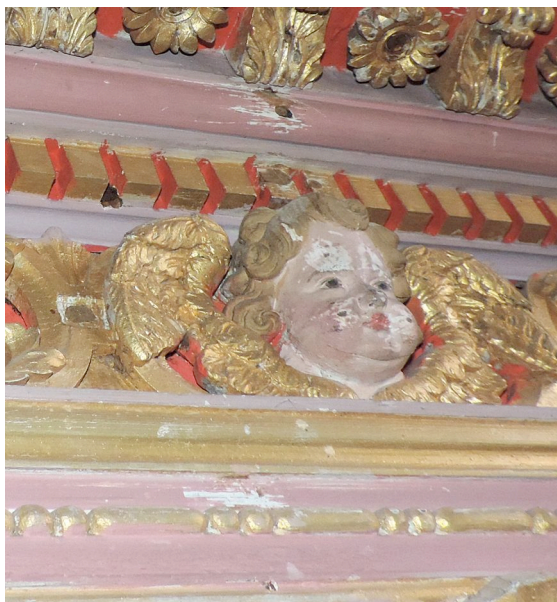
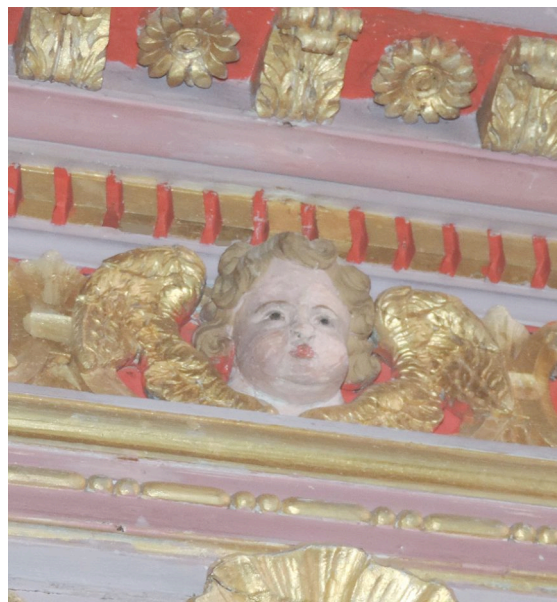
Vue du putto central de la frise avant et après restauration.

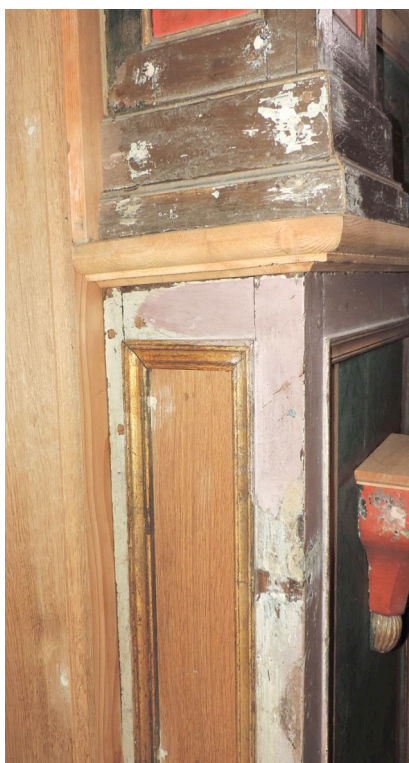
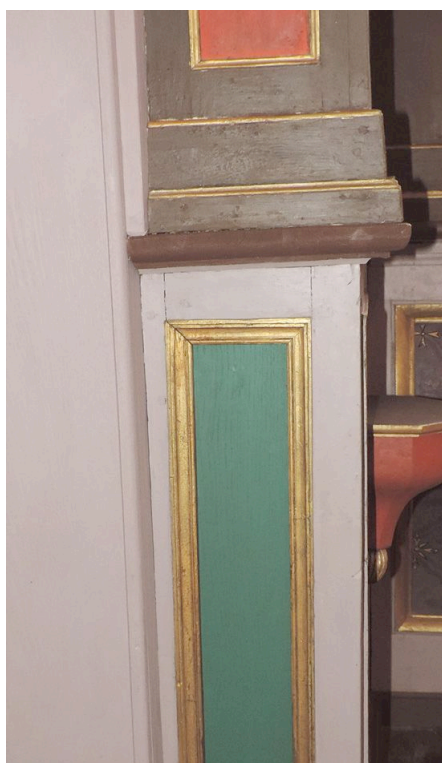
Vue du côté dextre du retable avant et après restauration.

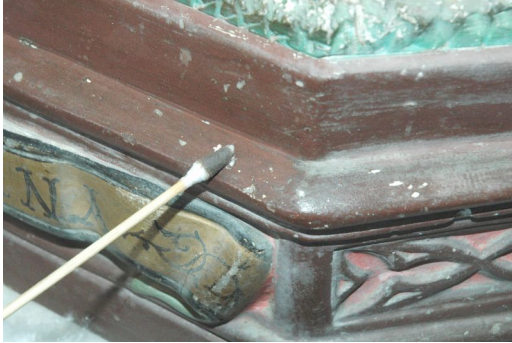
Opération de nettoyage en cours

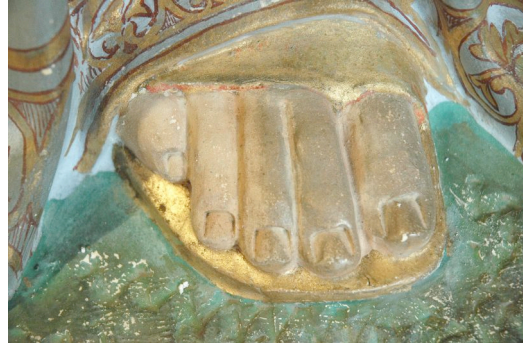
Détail du pied en cours de nettoyage

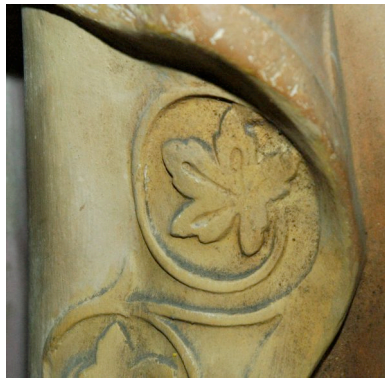
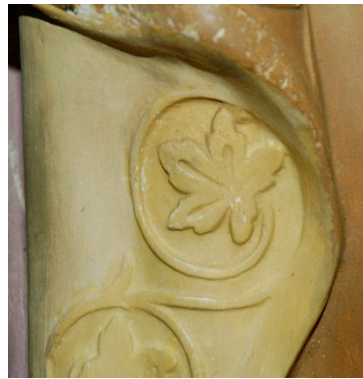
Détail de l'épiderme avant et après nettoyage

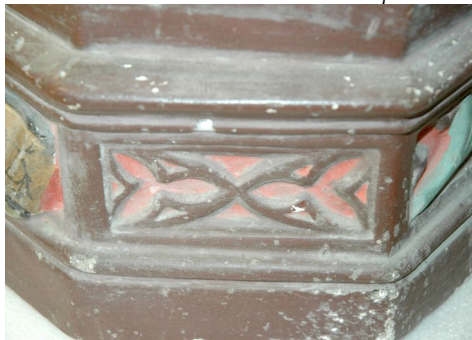
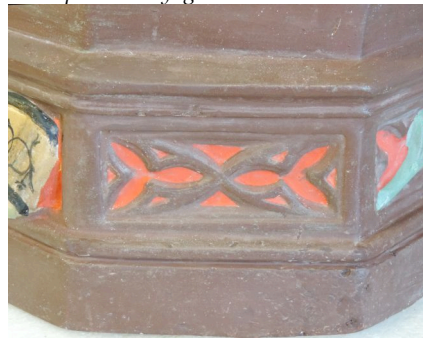
Détail d'une des faces de la base avant et après nettoyage, remise à niveau et retouche

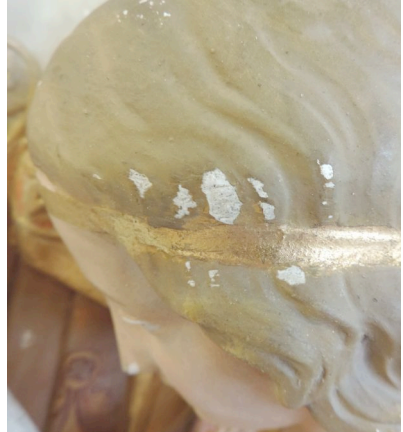
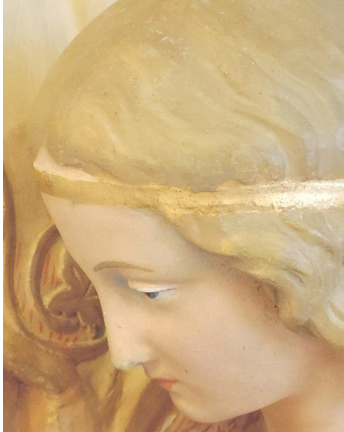
Détail de la chevelure de la Vierge avant et après réintégration colorée

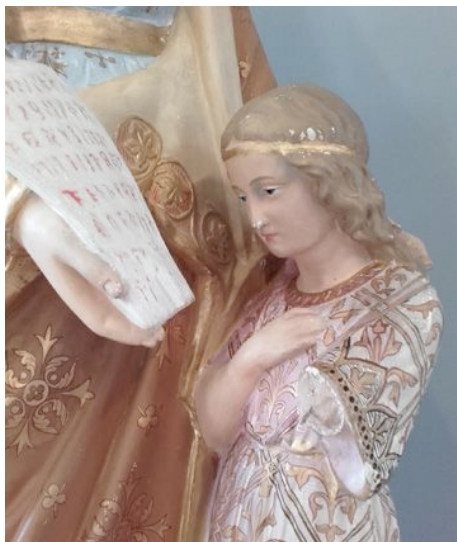
Le bras gauche de la Vierge du groupe central était manquant. L'option de sa restitution a été retenue, sous réserve de trouver un modèle pour copie. La découverte d'une statue d'un modèle équivalent nous a permis de réaliser ce travail.

Bras manquant

- Réalisation d'un avant-bras en résine, par surmoulage sur une sculpture XIXe siècle équivalente
- Nettoyage du plan de joint
- Reprise et adaptation à l'existant par modelage
- Reprise des volumes après durcissement de la résine et ponçage final des surfaces
- Mise en place sur le bras de la Vierge avec pose de tenons internes de fixation
- Réalisation de bouchages de transition
- Mise au ton des carnations et patine d'intégration finale.

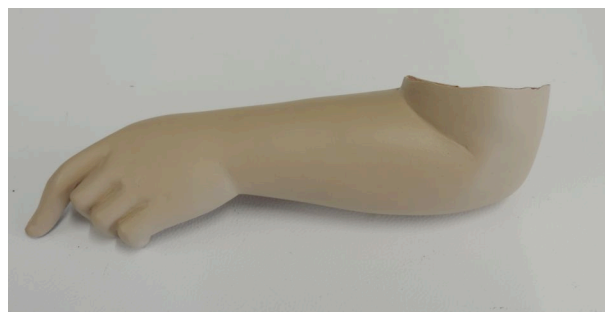
Bras en résine réalisé par surmoulage, après reprise de l'épiderme et mise au ton

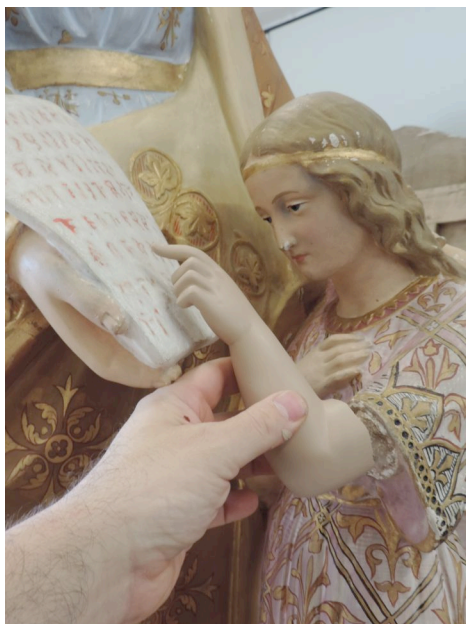
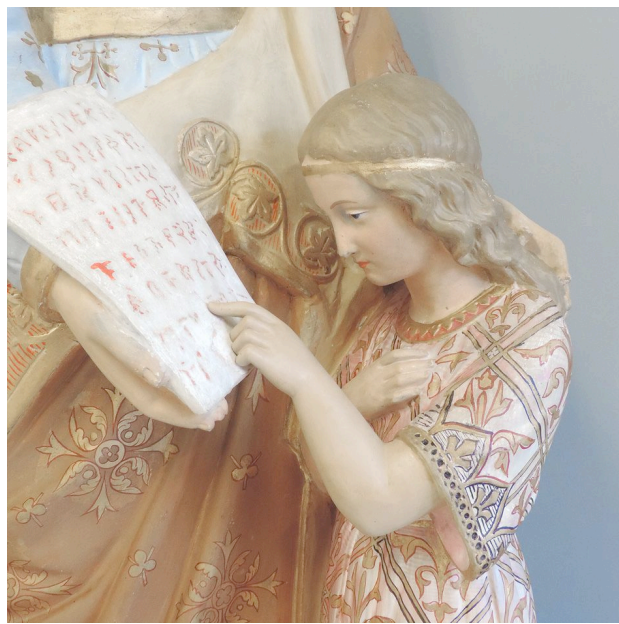
Mise en place finale de l'avant-bras, réalisation de bouchages périphériques et retouche illusionniste

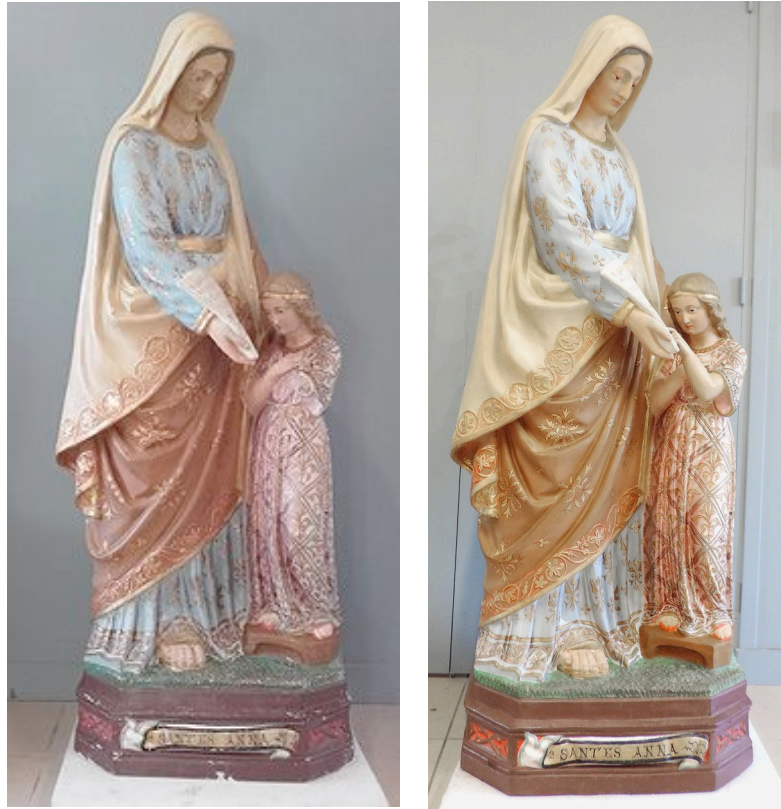
Groupe Sainte Anne et la Vierge - Avant et après restauration

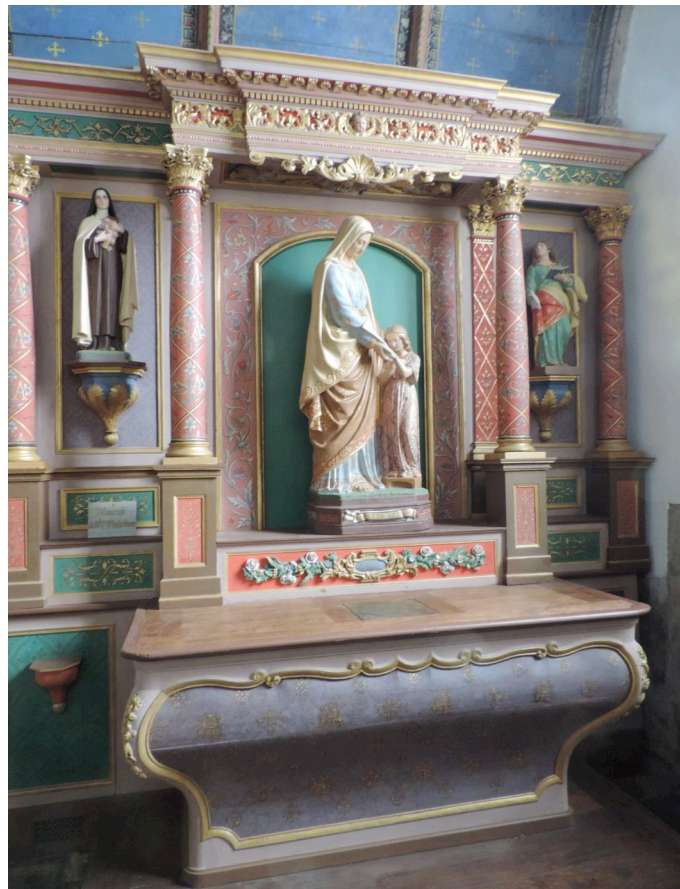
Vue générale du retable - Après restauration - Février 2019
