Église de PACÉ

Restauration du retable Sud et de la dalle funéraire

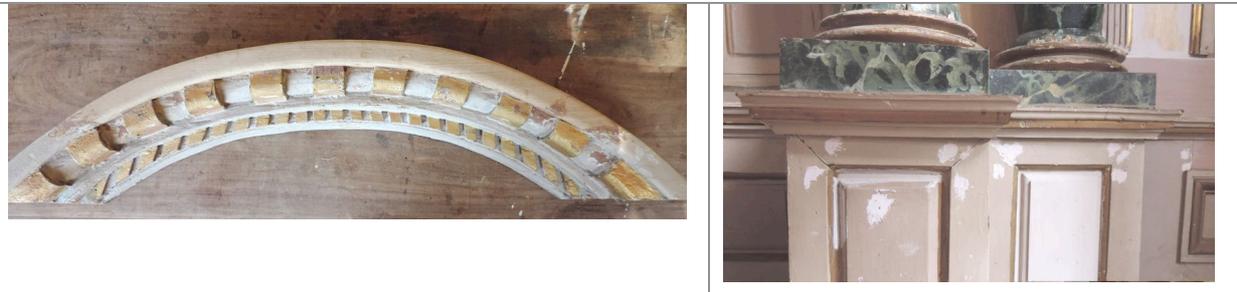
De nombreuses pièces de bois trop vermoulues ont dû être changées. Les trous correspondant aux chevilles ainsi que les lacunes dans le décor peint ont été mastiqués.

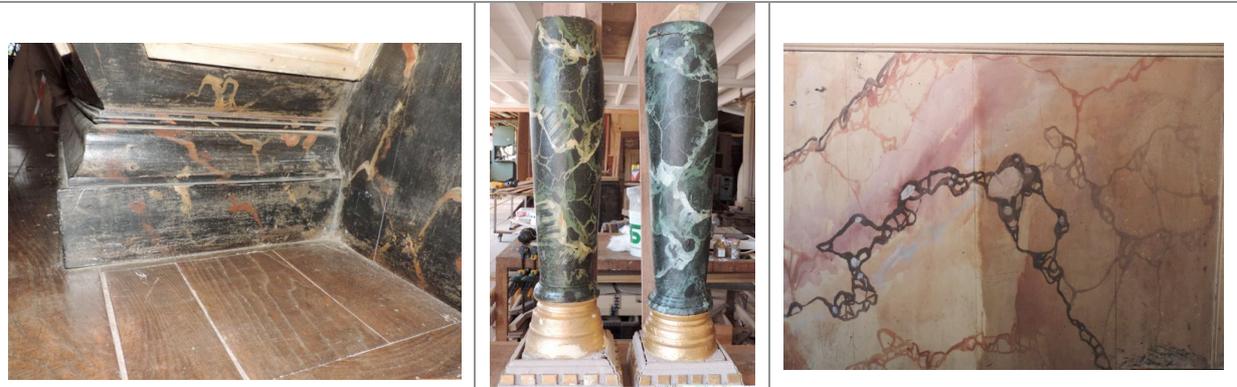
Un vernis qui avait été appliqué sur les faux-marbre s'était opacifié et présentait des chancis (voiles). Un dévernissage a donc été entrepris : voir colonnettes avant et après dévernissage ainsi que le soubassement en cours d'opération.
